| FiberChek <sup>PRO</sup> | | Faseruntersuchung | | VIAVI | |
| <b>Dateiname</b> | ACTERNA 01160 schlecht.html | | | | |
| <b>Profilname:</b> | SM APC (IEC-61300-3-35 Ed. 2.0) | <b>Optische Einstellung:</b> | Standard Tips (with BAP1) | <b>Fokus:</b> | 96 |

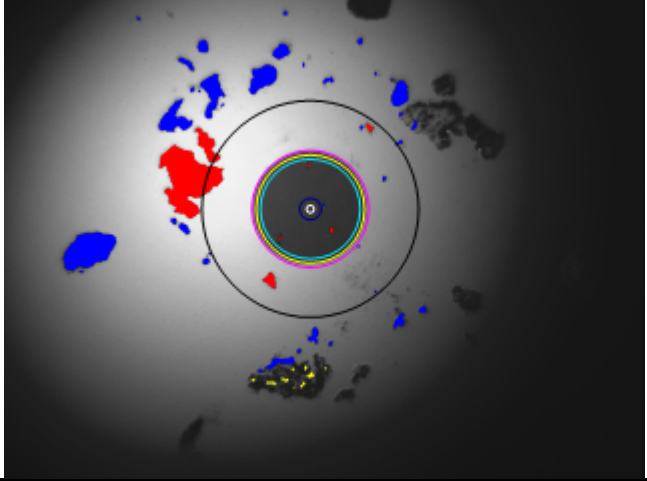
| FiberChek <sup>PRO</sup> | | Faseruntersuchung | | VIAVI | |
|---|---|---|--|---|--|
| Geringe Vergrößerung | | | Starke Vergrößerung | | |

| FiberChek <sup>PRO</sup> | | Faseruntersuchung | | VIAVI | |
|---|---|---|--|---|--|
| <b>SCHLECHT</b> | | | | | |
| Zone A (0 - 25) | GUT | GUT | | | |
| Zone B (25 - 115) | SCHLECHT | GUT | | | |
| Zone C (115 - 135) | GUT | GUT | | | |
| Zone D (135 - 250) | SCHLECHT | GUT | | | |
| <b>Analysedetails</b> | Zone B: <b>[BESCHÄDIGUNGEN]</b> Beschädigung > 5 µm.<br>Zone D: <b>[BESCHÄDIGUNGEN]</b> Beschädigung > 10 µm. | | | | |
