| FiberChek ^{PRO} | | Faseruntersuchung | | VIAVI | |
| Dateiname | Deviser SMAPC.html | | | | |
| Profilname: | SM APC (IEC-61300-3-35 Ed. 2.0) | Optische Einstellung: | Standard Tips (with BAP1) | Fokus: | 94 |

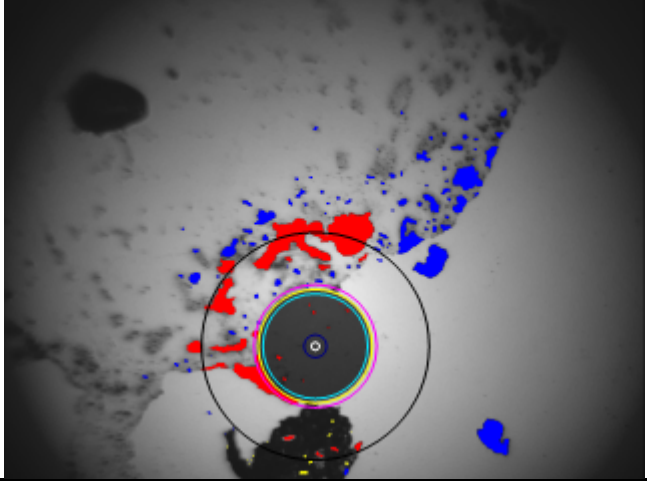
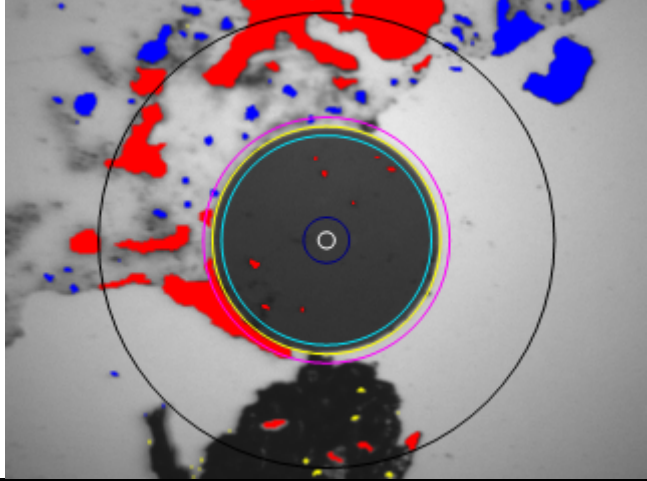
| FiberChek ^{PRO} | | Faseruntersuchung | | VIAVI | |
|---|---|---|--|---|--|
| Geringe Vergrößerung | | | Starke Vergrößerung | | |

| FiberChek ^{PRO} | | Faseruntersuchung | | VIAVI | |
|---|---|---|--|---|--|
| SCHLECHT | | | | | |
| Zone A (0 - 25) | GUT | GUT | | | |
| Zone B (25 - 115) | SCHLECHT | GUT | | | |
| Zone C (115 - 135) | GUT | GUT | | | |
| Zone D (135 - 250) | SCHLECHT | GUT | | | |
| Analysedetails | Zone B: [BESCHÄDIGUNGEN] Beschädigung > 5 µm, Mehr als 5 Beschädigungen mit einem Durchmesser > 2,0 µm. Zone D: [BESCHÄDIGUNGEN] Beschädigung > 10 µm. | | | | |
