FiberChek <sup>PRO</sup>		Faseruntersuchung		VIAVI	
<b>Untersuchungsdatum</b>	16.02.2022 11:08:28				
<b>Firmenname</b>					
<b>Kunde</b>					
<b>Ort</b>					
<b>Operator</b>					
<b>Seriennummer</b>	G0617-8745-1144				
Faserinformationen					
<b>Dateiname</b>	Deviser MM.html				
<b>Fasertyp</b>	Simplex				
<b>Faser-ID</b>	14				
<b>GUT</b>

Untersuchungszusammenfassung					
<b>Profilname:</b>	MM (IEC-61300-3-35 Ed. 2.0)	<b>Optische Einstellung:</b>	Standard Tips (with BAP1)	<b>Fokus:</b>

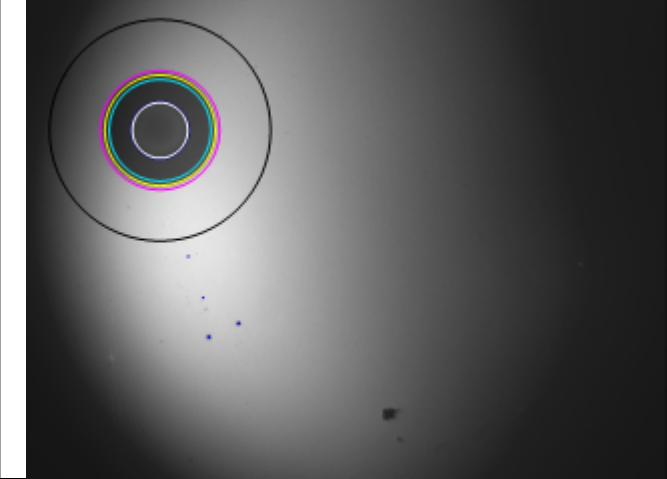
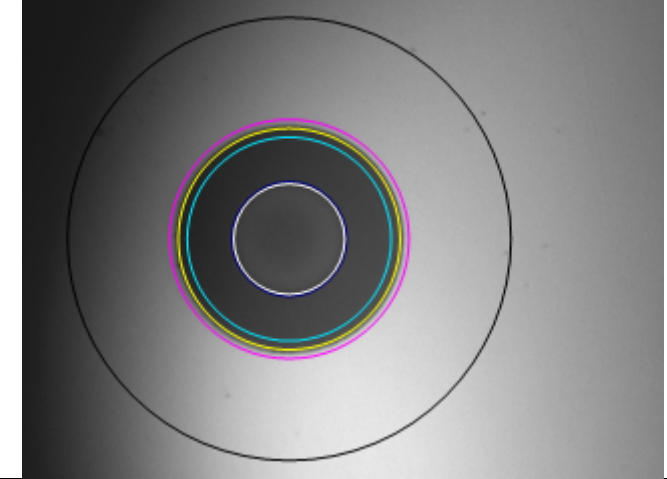
92
Zone	Beschädigungen	Kratzer			
Zone A (0 - 65)	GUT	GUT			
Zone B (65 - 115)	GUT	GUT			
Zone C (115 - 135)	GUT	GUT			
Zone D (135 - 250)	GUT	GUT			
Geringe Vergrößerung			Starke Vergrößerung
